Asbestinventarisatetest

Broederspad 2, 3550 Heusden-Zolder

Attestnummer : 20230309-000198.000

Uitgegeven op : 09.03.2023

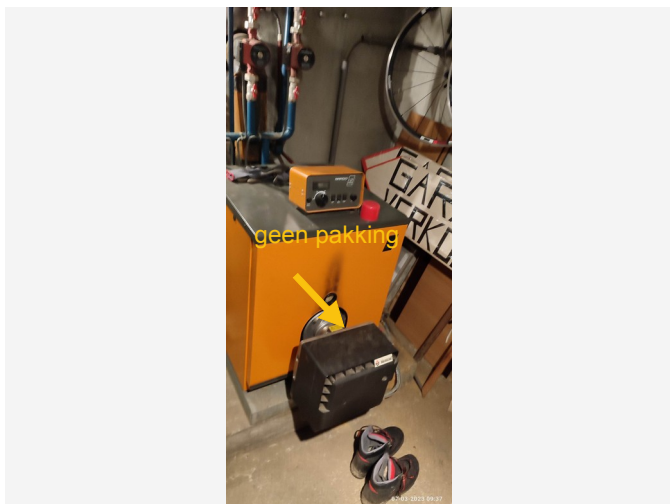
hier is geen pakking vast te stellen tussen de brander en de ketel
meestal zit hier een asbestverdachte pakking , hier dus niet

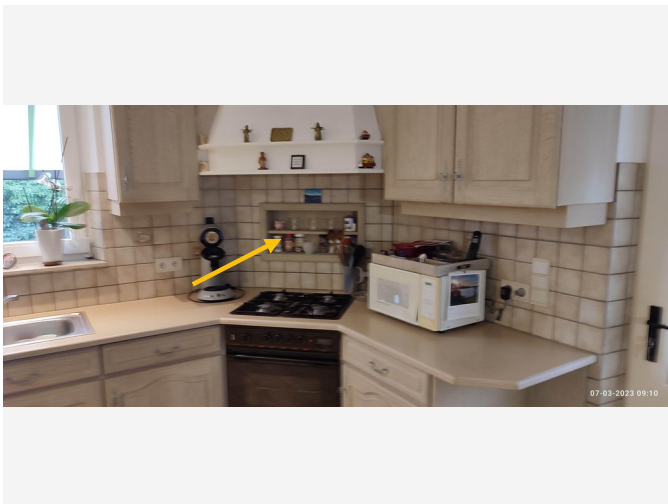
vermoedelijk hier dezelfde lijm gebruikt als bij de douche in de kelder
lijm zelf niet zichtbaar gezien de tegels zelf ervoor zitten

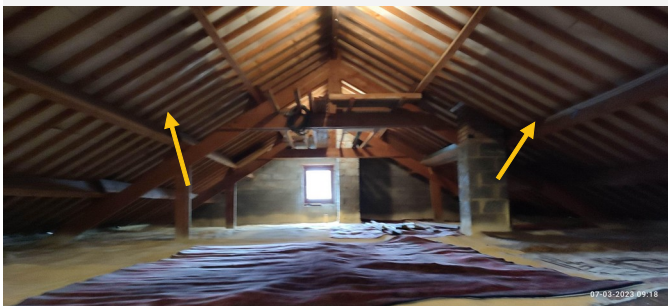
vroeger kwam bij woningen van dit bouwjaar dikwijls een menuiserite asbesthoudend onderdak voor hier te zien op zolder dat er enkel een witte plasticfolie gebruikt is van +/-4mm dikte , dus niet asbestverdacht

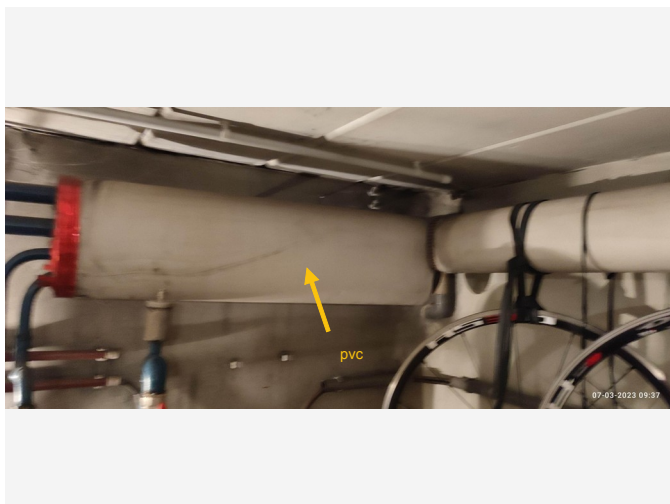
de leidingisolatie rondom de hvac leidingen in de kelder bevat een pvc omhulsel met daarin karton en glaswol en is niet asbestverdacht

er is hier geen gips of kalkomhulling gebruikt die asbestvezels bevat

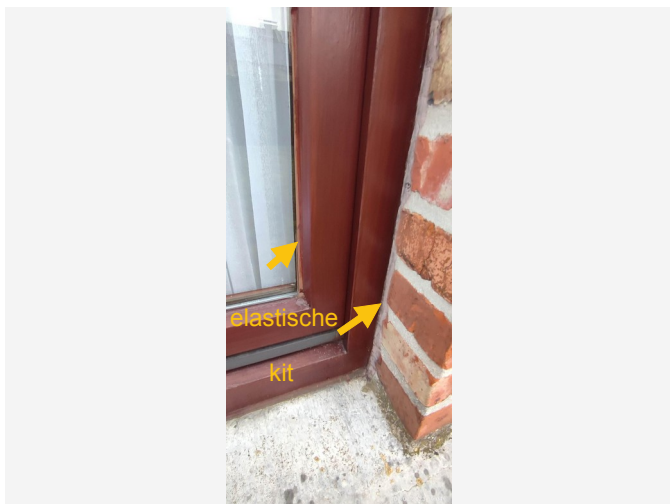
de siliconen van de buitenramen is elastisch en indrukbaar wat aangeeft dat er geen asbestvezels inzitten indien dit wel het geval zou geweest zijn zou de kit keihard zijn

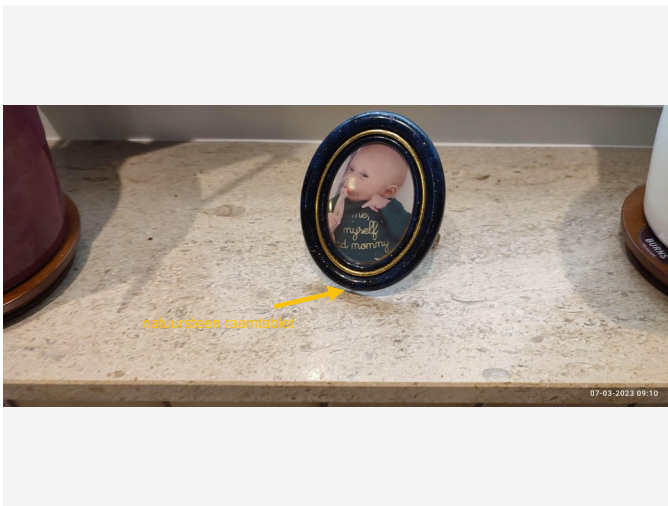
de vloeren (keramische tegel , linoleum) zijn net asbestverdacht

de raamtabletten zijn van natuursteen en niet van asbesthoudend imitatiemarmer wat vroeger ook wel voorkwam

de plafonds zijn gipskartonplaten of pvc latjes op een dragerstructuur

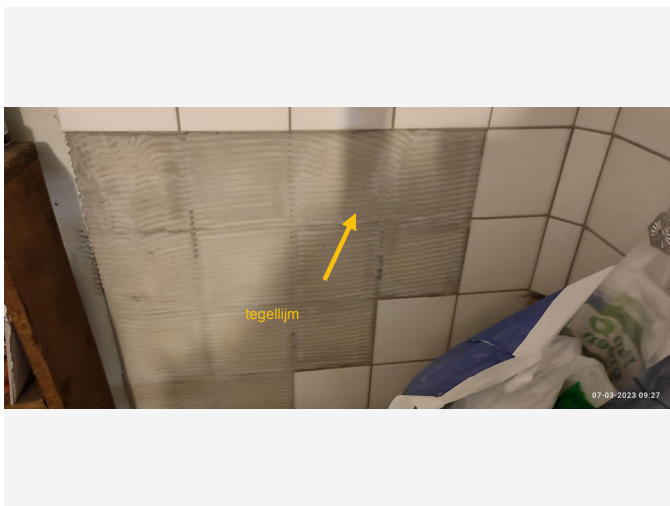
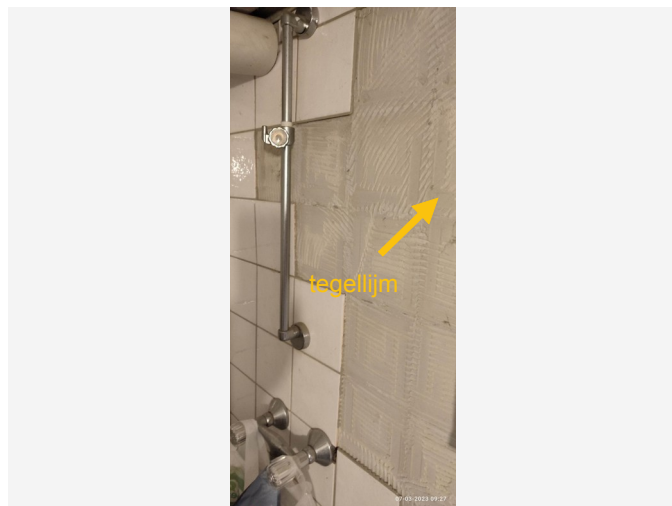
Fiche 7: tegellijm wandtegels kelder

Geen asbest

#	Type	Referentie	Resultaat
7.1	Puntmonster	r002366136	Geen asbest

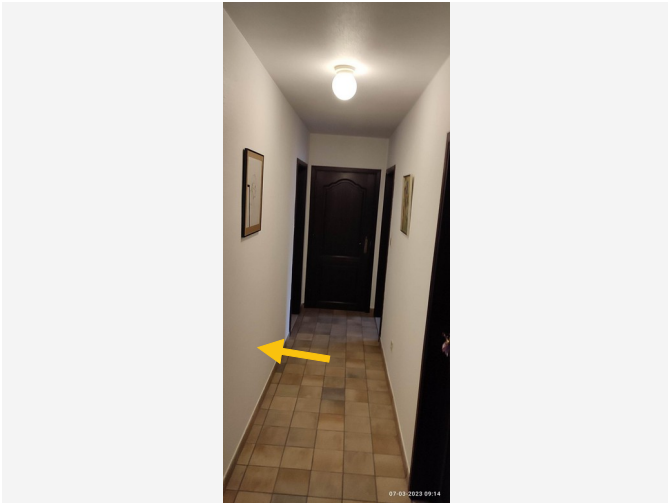
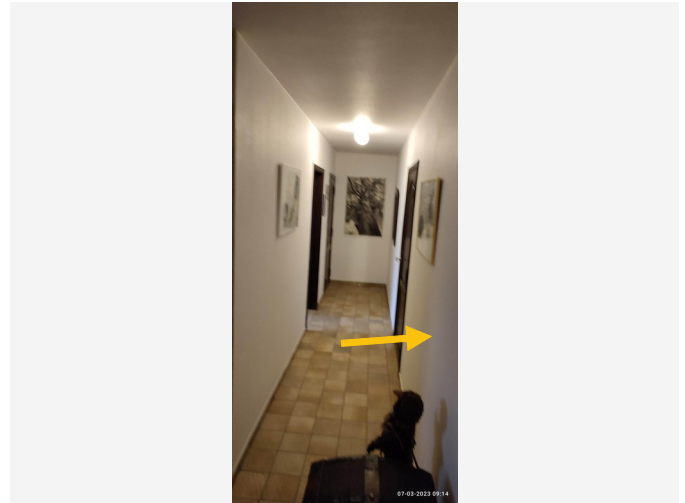
Geen asbest

#	Type	Referentie	Resultaat
8.1	Mengmonster	r002366137	Geen asbest

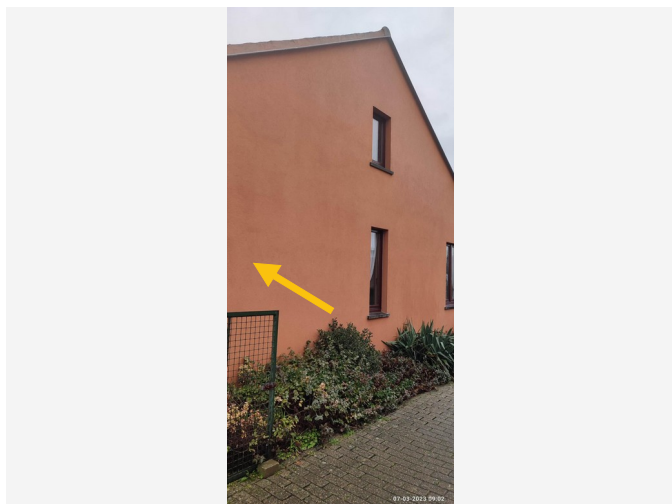
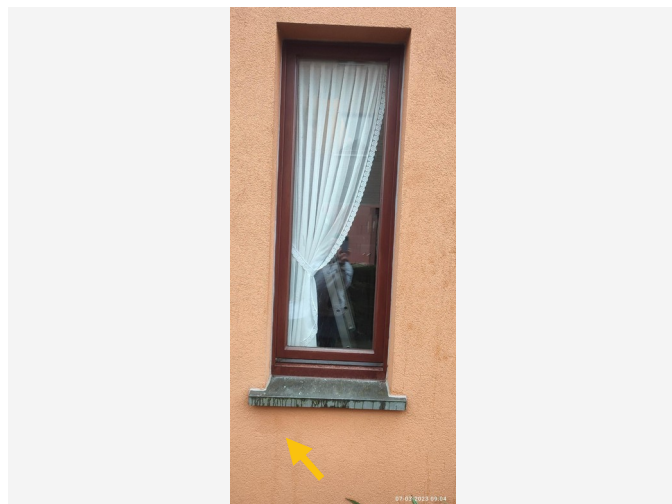
Fiche 9: cementering buitengevel

Geen asbest

#	Type	Referentie	Resultaat
9.1	Puntmonster	r002366135	Geen asbest
