Asbestinventarisatetest

Broederspad 2, 3550 Heusden-Zolder

Attestnummer : 20230309-000198.000

Uitgegeven op : 09.03.2023

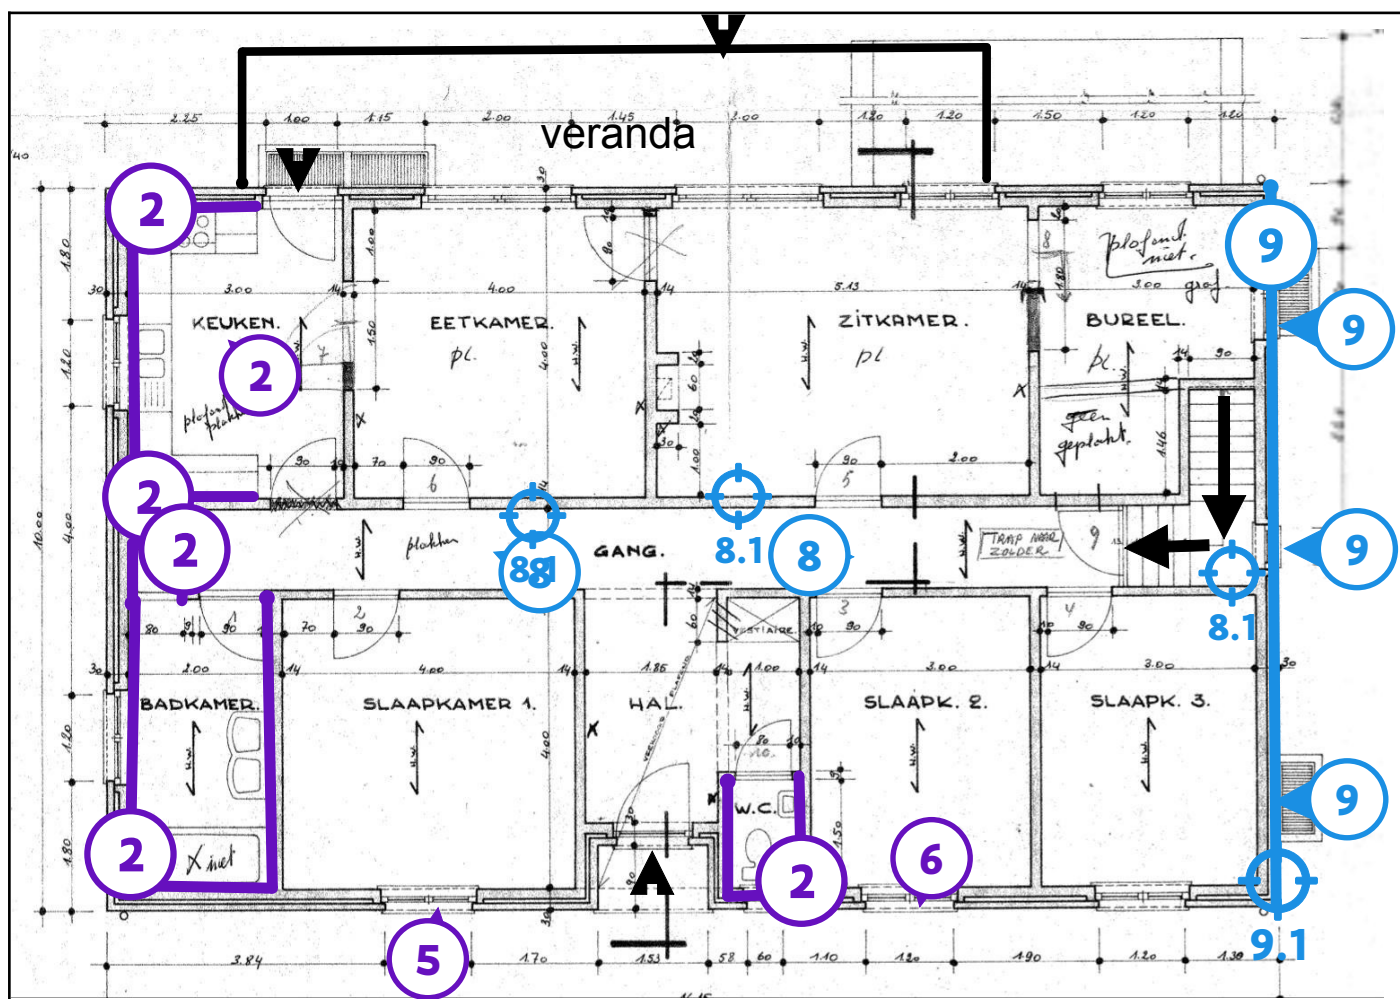
Plan 1.1: gelijkvloers

Beschrijving	Type	Actie
2. wandtegels keuken en badkamer	Advies	-
5. siliconen / kit ramen	Advies	-
6. diversen	Advies	-
8. pleisterwerk wanden	Geen asbest	-
8.1 Code: r002366137	Mengmonster	-
9. cementering buitengevel	Geen asbest	-
9.1 Code: r002366135	Puntmonster	-

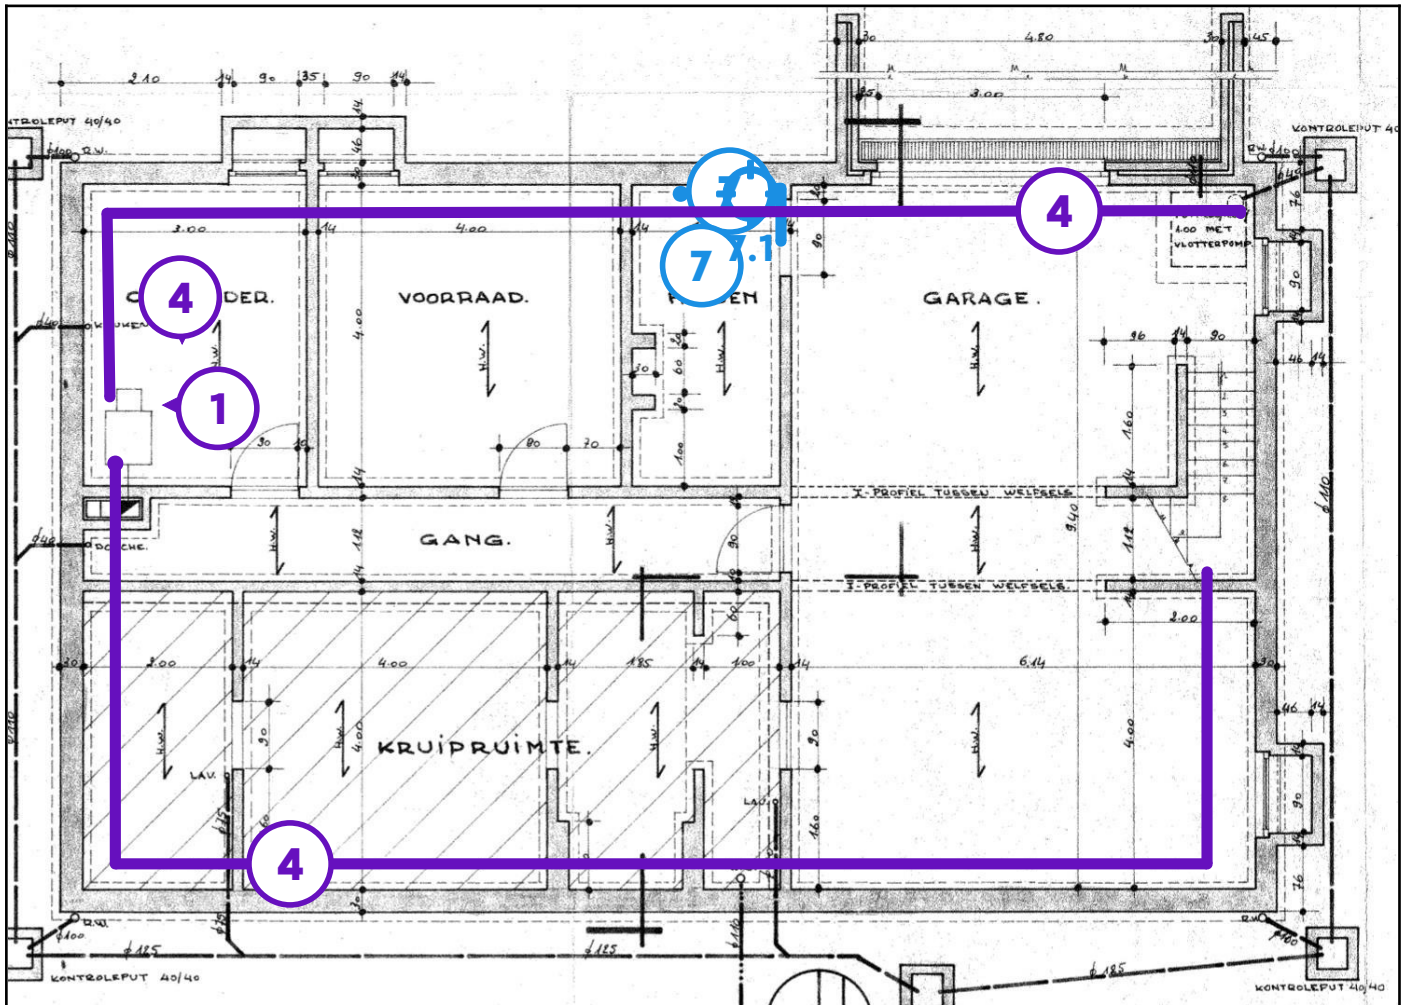
Plan 1.2: kelder

Beschrijving	Type	Actie
1. pakking verwarmingsketel in kelder	Advies	-
4. leidingisolatie kelder	Advies	-
7. tegellijm wandtegels kelder	Geen asbest	-
7.1 Code: r002366136	Puntmonster	-

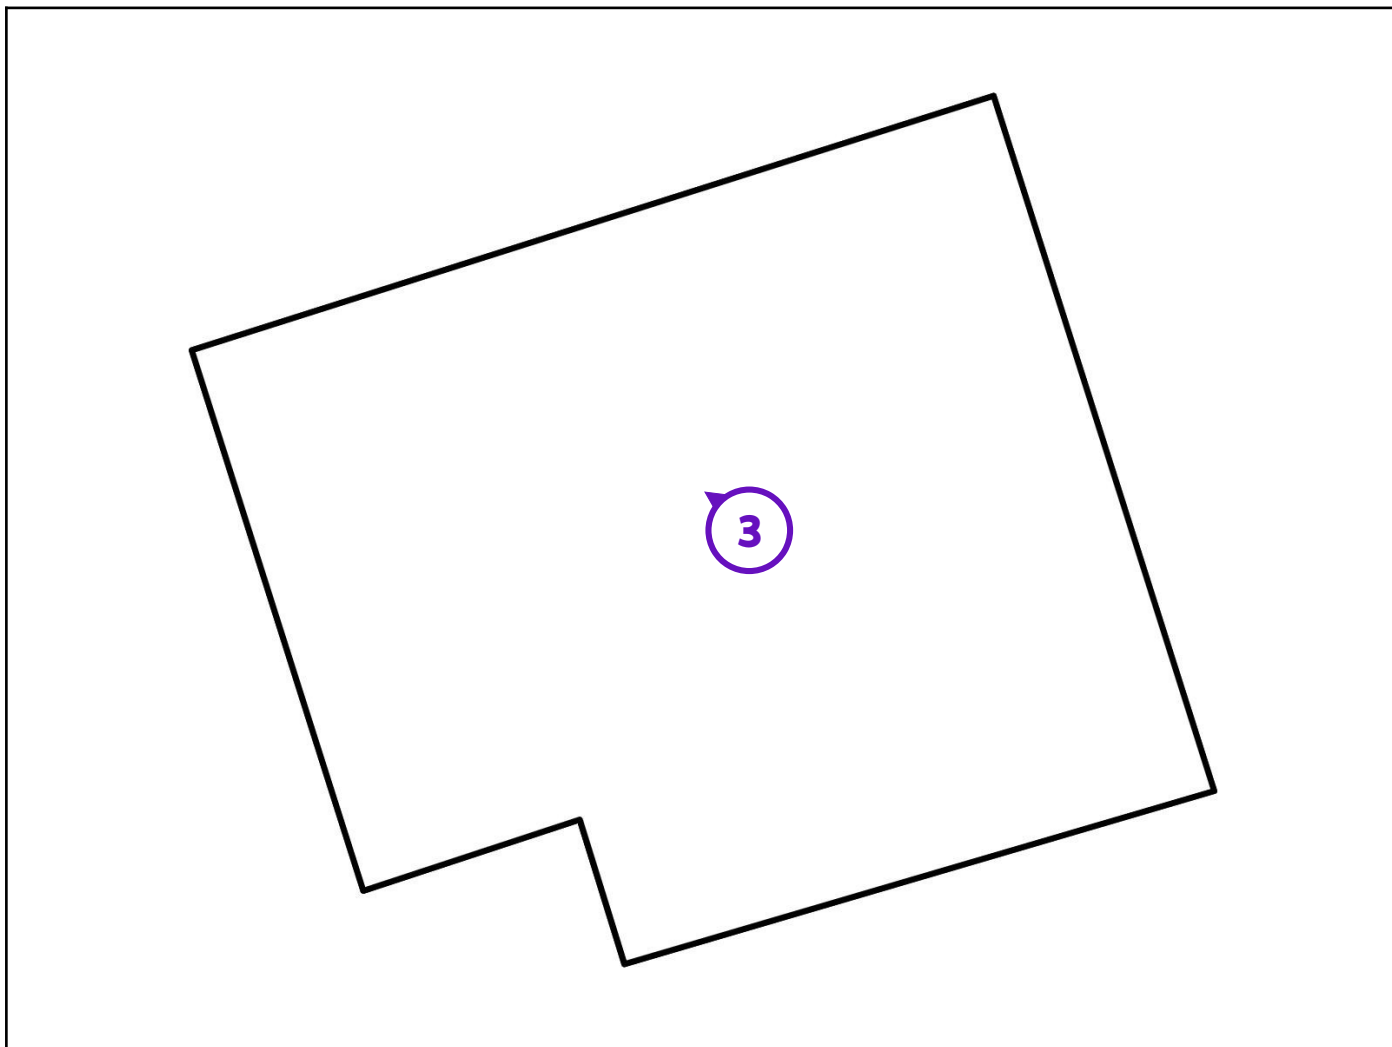
Plan 1.3: zolder

Beschrijving	Type	Actie
3. onderdak woning	Advies	-
